**UNIVERSIDAD NACIONAL  
DE PIURA**

**TESIS**

**“ESTUDIO HIDROLOGICO DE LA SUBCUENCA CHIPILLICO,  
PARA PREVENCION DE DESASTRES EN EL DISTRITO DE LAS  
LOMAS, PROVINCIA Y DEPARTAMENTO DE PIURA”**

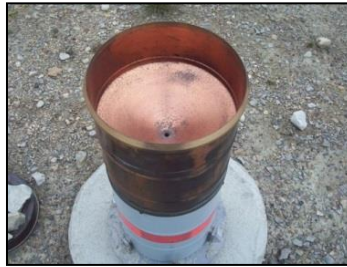
**Figura 2.16 Pluviómetro visto desde arriba**

- **Pluviómetros:** El Pluviómetro estándar del U.S National Weather Service tiene un colector de 20.3 cm de diámetro y un alto de 60 cm mientras que el tubo de medición tiene un área de sección transversal igual a un décimo área del colector. Ello permite medir la altura de lluvia en la probeta, con una aproximación hasta decimos de milímetro, pues cada centímetro medido en la probeta, corresponde a un milímetro de altura de lluvia. Este tipo de medidores se emplea en su mayoría para la medición de las precipitaciones diarias y generalmente se acostumbra hacer una lectura cada 24 horas. (Puelles, 2015)

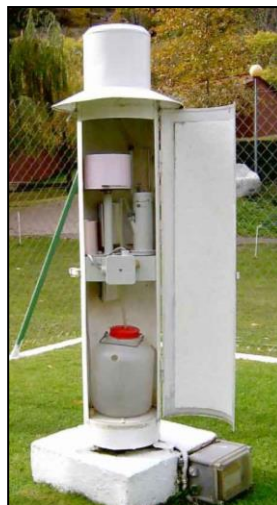
**Figura 2.17 Pluviógrafo**

- **Pluviógrafos:** es un instrumento, que registra la altura de lluvia en función del tiempo, lo cual permite determinar la intensidad de la precipitación, dato de gran importancia para el diseño de estructuras hidráulicas. Los pluviógrafos más comunes son de forma cilíndrica y el embudo receptor está ligado a un sistema de flotadores, que originan el movimiento de una aguja sobre un papel registrador mediante un sistema de reloj. Como el papel registrador tiene un cierto rango en cuanto a la altura del registro, una vez que se llega al rango superior del registro automáticamente regresa al borde inferior y sigue registrando. El gráfico recibe el nombre de pluviograma (Villón, 2002).

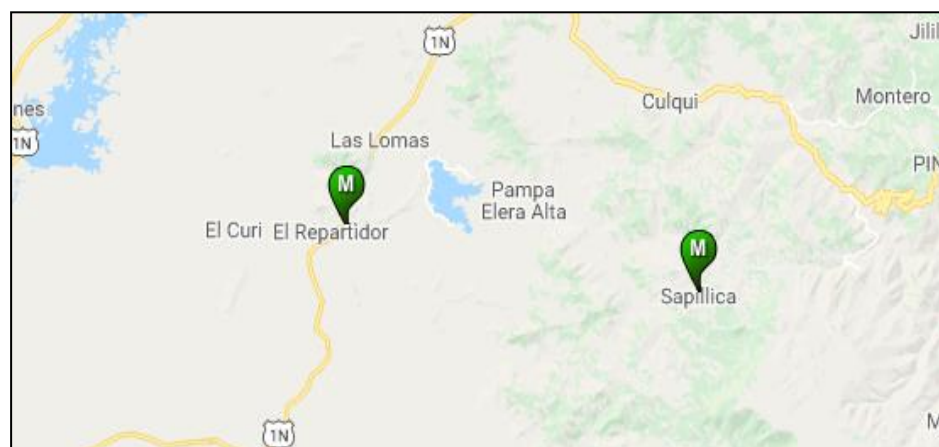
**Figura 3.1** Estaciones meteorológicas ubicadas en el Área de estudio

ESTACION	LATITUD	LONGITUD	PROVINCIA	DISTRITO
Sapillica	4°	79° 58'	Ayabaca	Sapillica
Partidor	4°	80°16'	Piura	Las Lomas

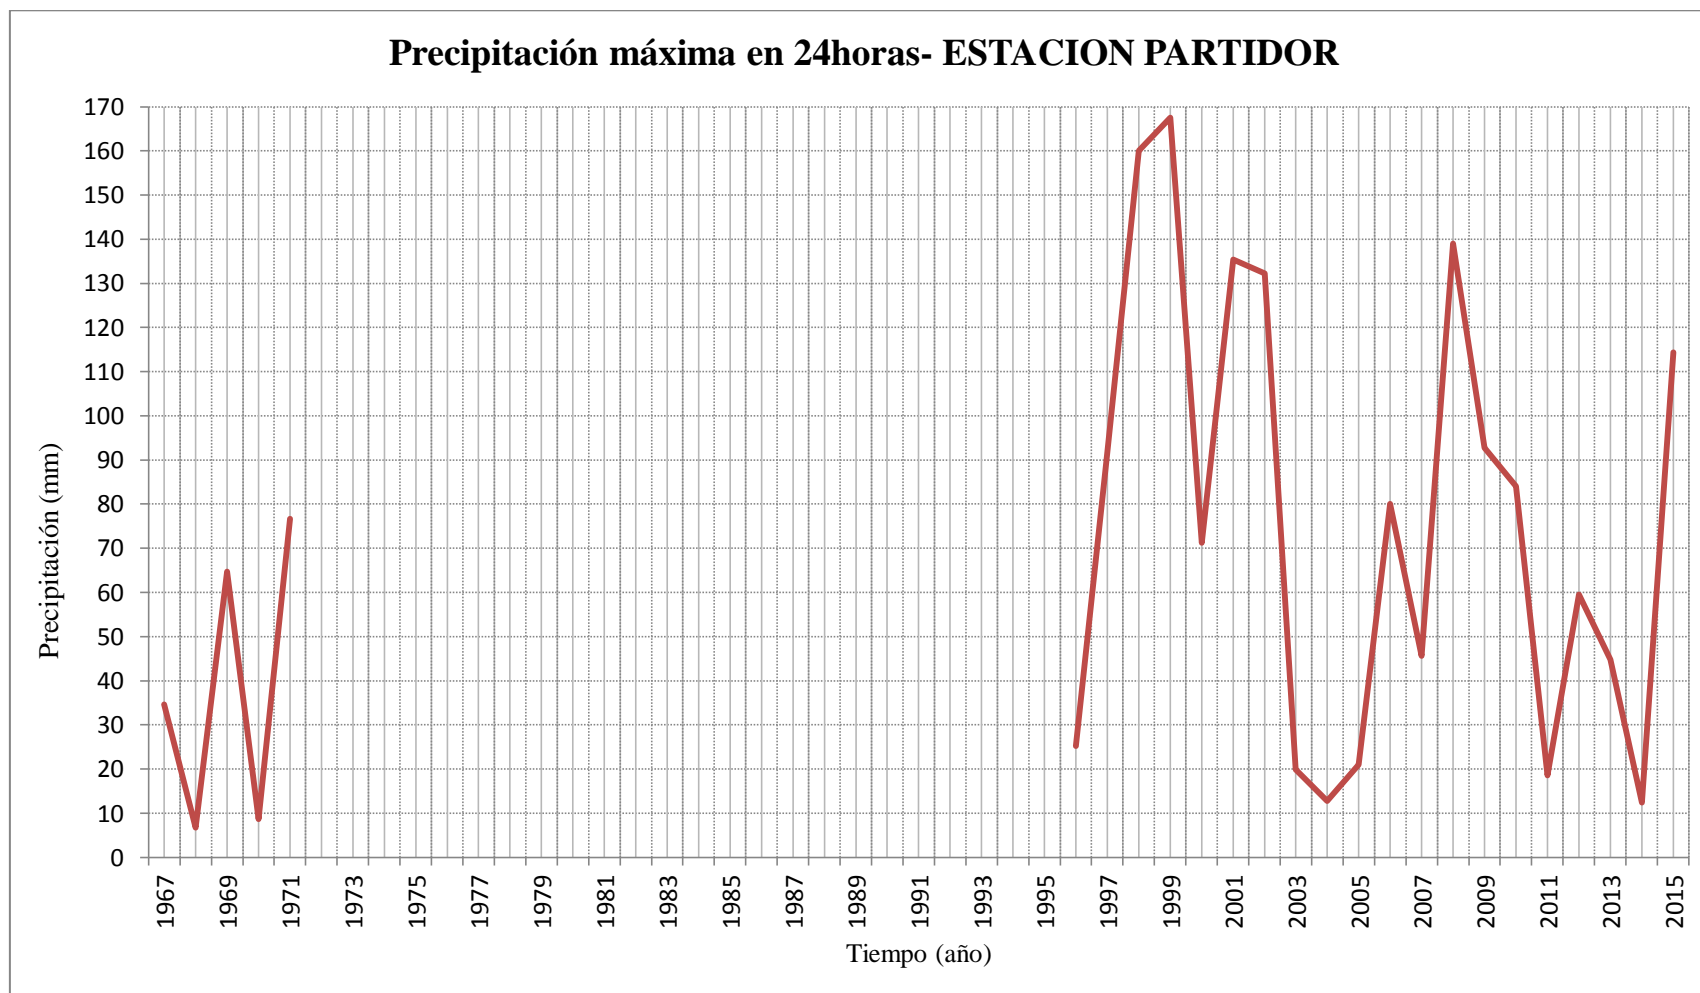
**Figura3.3 Precipitación máxima en 24 horas de la Estación Partidor**  
Fuente: Elaboración Propia

En la página del SENAMHI solo se encuentran disponibles los datos hasta el año 2015 por fallas en el instrumento.

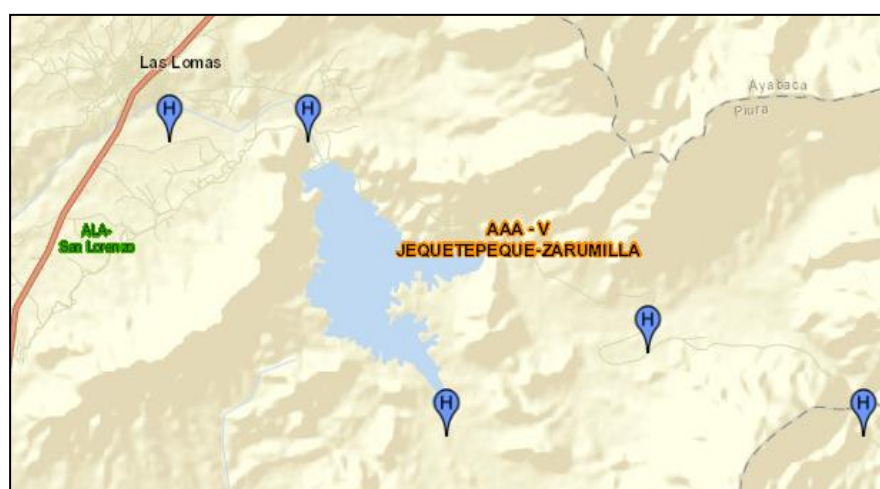
**Figura3.4** Estaciones hidrométricas ubicadas en el Área de estudio

ESTACION	FUENTE	LONGITUD	LATITUD
Bocatoma Chipillico	Junta de usuarios de San Lorenzo	-80.1180556	-4.71416667
Canal Chipillico	SENAMHI	-80.1666667	-4.73333333
Canal Yuscay	Junta de Usuarios del Sector Hidráulico San Lorenzo	-80.2	-4.66666667
Pardo de Zela	SENAMHI	-80.2333333	-4.66666667
Lagartera	Junta de Usuarios del Sector Hidráulico San Lorenzo	-80.0666667	-4.73333333

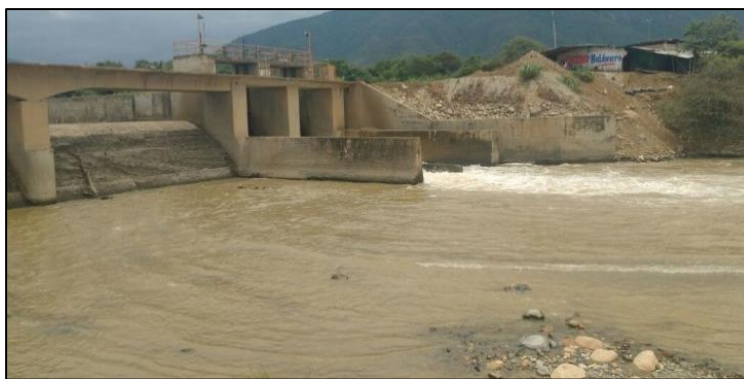
Se ha construido en el cauce del río Chipillico, aguas arriba del reservorio San Lorenzo, en la intersección de las coordenadas UTM 598.022 Este y 9'479.225 Norte, a una altitud de 375 m s.n.m. Su función es captar las aguas provenientes del río Quiroz, que ingresan por la quebrada Totoral al río Chipillico, y que son designadas actualmente para cubrir la demanda de riego del Sector Chipillico, y años atrás al valle del Medio y Bajo Piura durante períodos de escasez.

**Figura 3.20 Bocatoma Chipillico**

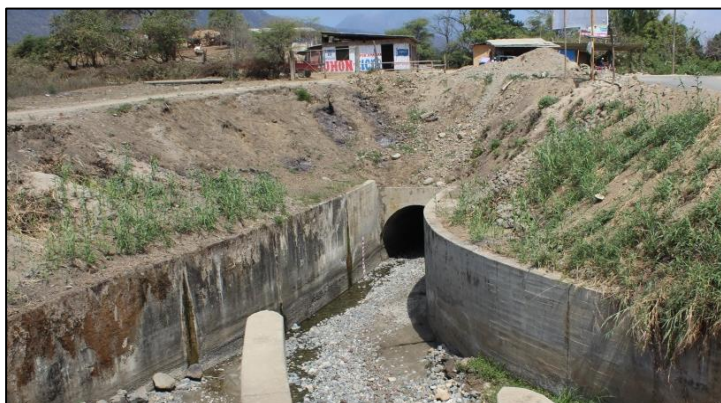
El canal se encuentra revestido hasta aproximadamente el km 5,0, a partir de este punto se ha aprovechado el cauce de una quebrada natural hasta la caída Huachuma, que es una estructura de concreto que salva un desnivel de 5,0 m , para seguir luego su curso sin revestir hasta el sifón de la quebrada Cerezal. A partir de este último punto el canal está revestido hasta la salida del túnel Pulache en el km 7,3.

**Figura 3.21 Canal Chipillico**

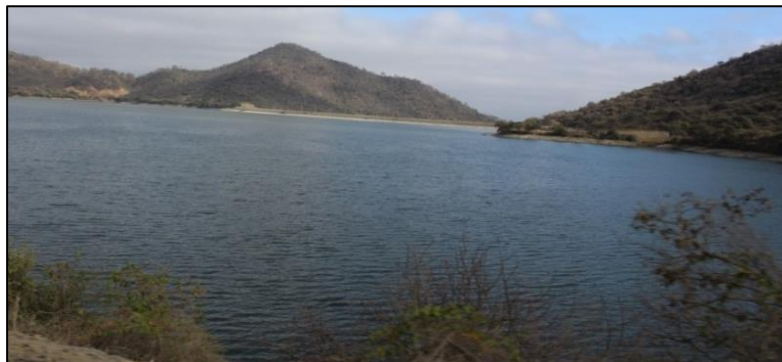
**Figura 3.22 Represa de San Lorenzo**

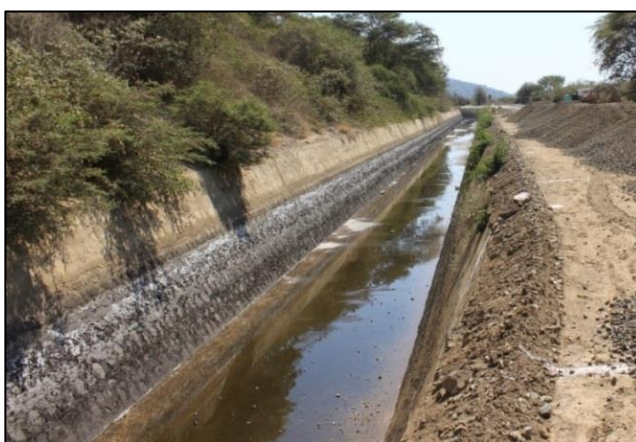
El canal Yuscay tiene por labor irrigar las tierras de la zona del mismo nombre, aproximadamente 5086,82 ha, y trasladar las aguas desde el reservorio San Lorenzo hasta la estructura “El Partidor” para la irrigación del resto del área agrícola del valle San Lorenzo y para abastecer en casos de emergencia el valle del Medio y Bajo Piura.

**Figura 3.23 Canal Yuscay**

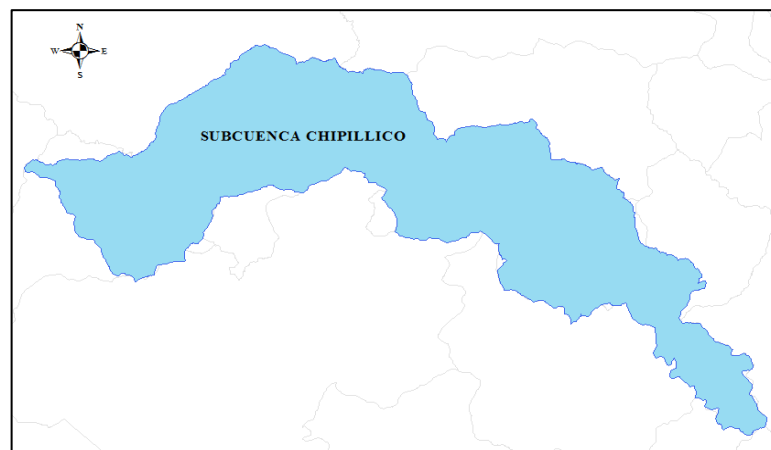
El área de la zona de estudio de la subcuenca Chipillico es de 1 170. 93 Km<sup>2</sup>.

**Figura 3.25 Área delimitada de Subcuenca Chipillico en ArcGIS**

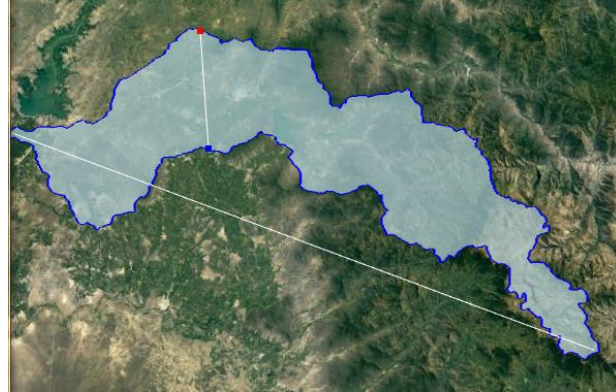
**Figura 3.27 Ancho y Largo de la subCuenca Chipillico**

Se procedió a obtener el ancho y largo de la subcuenca

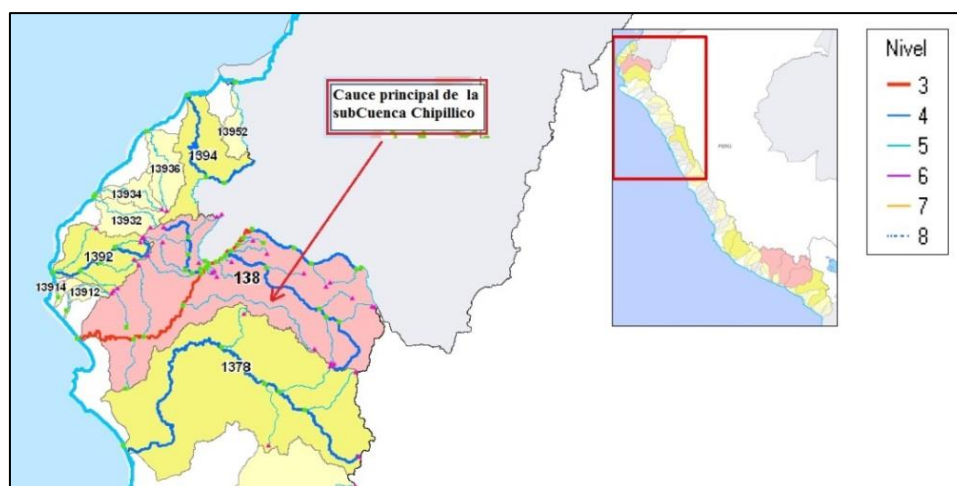
**Figura 3.35 Clasificación según el nivel de jerarquía**

El cauce principal de la subcuenca Chipillico se encuentra en la unidad hidrográfica 138 pertenece a la cuenca Chira es clasificada según en el 5to nivel.

Según la codificación y clasificación de cursos de agua superficiales del Perú del ANA (figura 3.35), y según su longitud en el rango de 100 a 250 km (Figura 3.36)

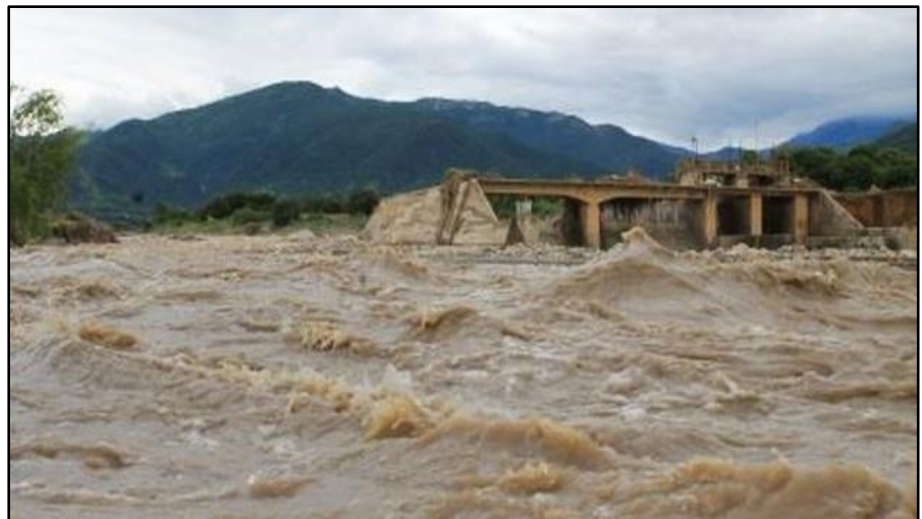
**Figura4.4 Bocatoma Chipillico**  
Fuente: Agencia Andina (2017)

El día 22 de marzo del 2015 se presentaron fuertes precipitaciones en la parte media y Alta de la cuenca incrementando los caudales de los en los ríos Quiroz Y Chipíllico, afectando la zonas de Pampa Elera Baja, El Algarrobito, Quebrada Totoral, del distrito de las Lomas, habiendo daños de 120 has agrícolas afectadas (arroz, maíz, maracuya), asimismo se afectó a la estructura Bocatoma Chipillico. y el puente Algarrobito, quedando aislados caseríos

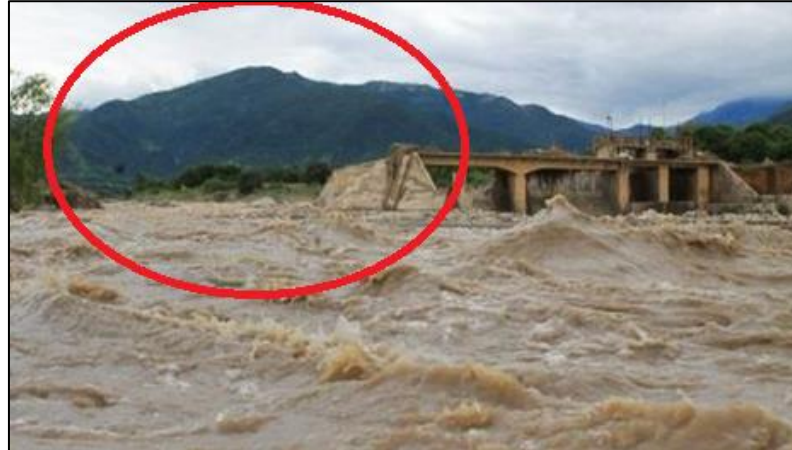
**Figura 4.5 Bocatoma Chipillico zona vulnerable**

Una de las zonas vulnerables es la Bocatoma de Chipillico, donde la estructura ha sido dañada en la parte señalada en la figura cuando el caudal aumenta debido a fuertes precipitaciones logrando que los pobladores del valle queden aislados.

Como podemos observar en las figuras 4.5 y 4.6 En la bocatoma de Chipillico se encuentra colmatado. El material sedimentado es básicamente arena fina con piedras, incluso vegetación.

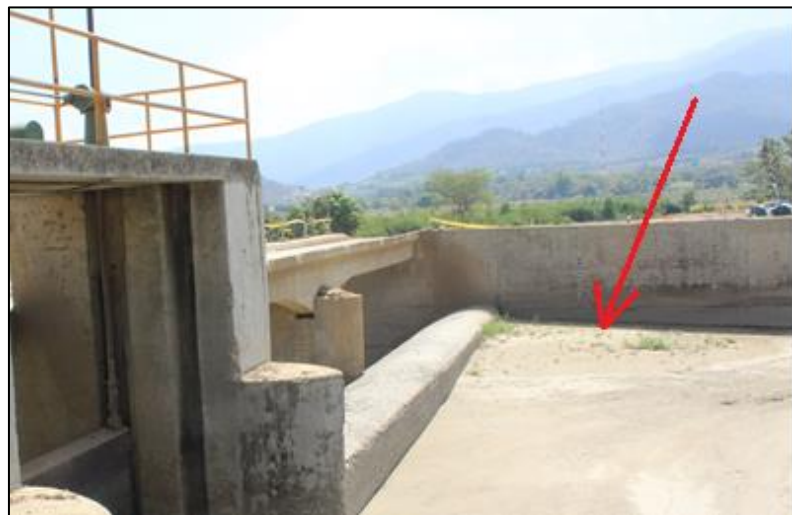
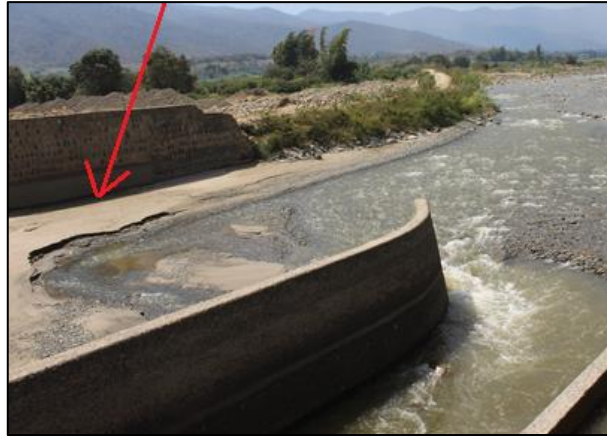
**Figura4.6 Sedimentación en vertedero de la Bocatoma Chipillico**

**Figura4.7 Sedimentación en vertedero de la Bocatoma Chipillico**

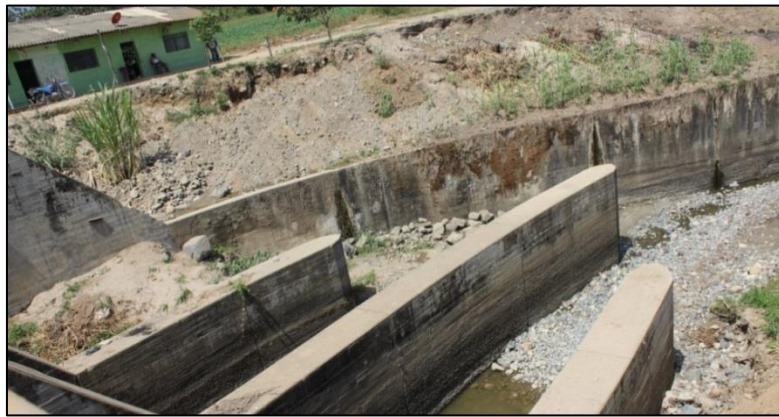
**Figura4.8 Vertedero para desviación a canal Chipillico**

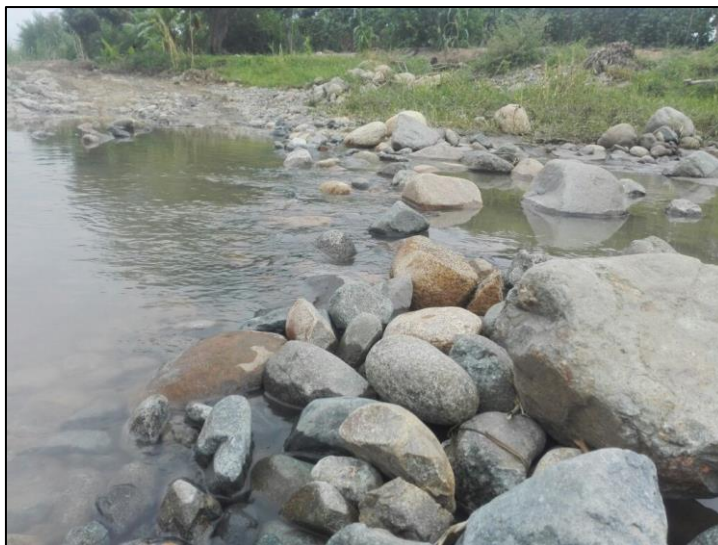
**Figura 4. 10 Rio Chipillico**  
Fuente: Fotografía Propia (2017)

Estas rocas tienen diferentes tamaños y se ubican en los cauces y zonas aledañas dificultando el recorrido del flujo del agua en los diferentes ríos de la zona de estudio

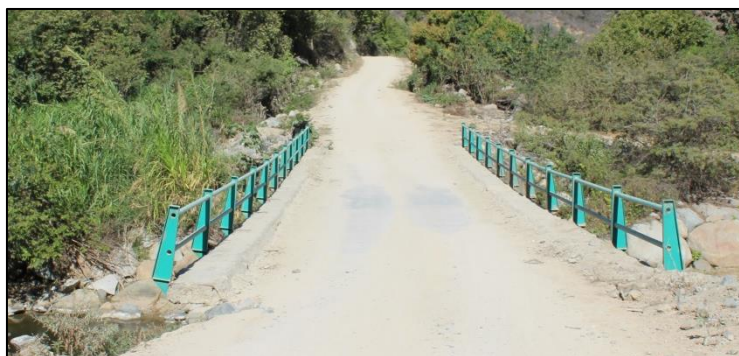
**Figura 4.11 Puente Ubicado en la Via Chipillico- Sapillica**  
Fuente: Fotografía Propia(2017)

Otra zona vulnerables son algunos puentes los cuales no se les da el debido mantenimiento, especialmente a los que se ubican en la camino de Chipillico a Sapillica, como el de la figura siguiente

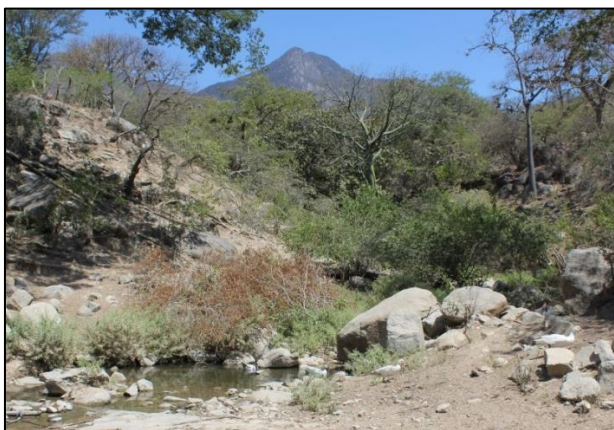
**Figura 4.15 Vegetación en quebrada en SubCuenca Chipillico**

Existe vegetación que crece en los bordos y cauces de los canales, ríos y quebradas que impiden el flujo normal de agua causando la reducción de su velocidad como se puede ver en la figura siguiente.

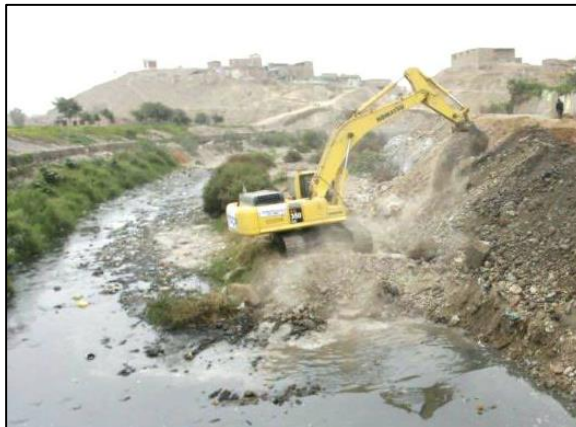
**Figura4.16 Descolmatación y Limpieza de río Chillón**

Se debe evaluar el empleo de maquinaria si el caso lo amerita para la descolmatación de los canales principales según el nivel de colmatación, para esta actividad se emplea las retroexcavadoras como se puede ver en la figura siguiente, un ejemplo de la descolmatación del Río Chillon.

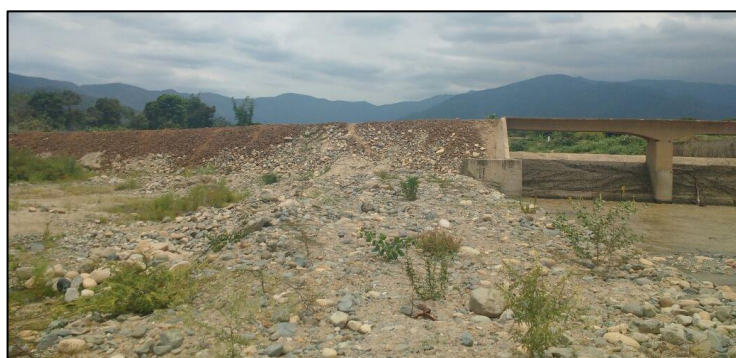
**Figura 4.19 Dique Reconstruido en Bocatoma Chipillico**

En época de lluvias por las piedras y otros materiales que arrastra el agua se deterioran los componentes de las bocatomas, provocando cortes o fisuras y erosión en el piso de la estructura, en los muros de encauce y en las rejillas de captación. También por el tránsito de ganado, vehículos, agujeros o cuevas hechos por animales y por arrastre del viento. El deterioro de los bordos puede constituir también en roturas.

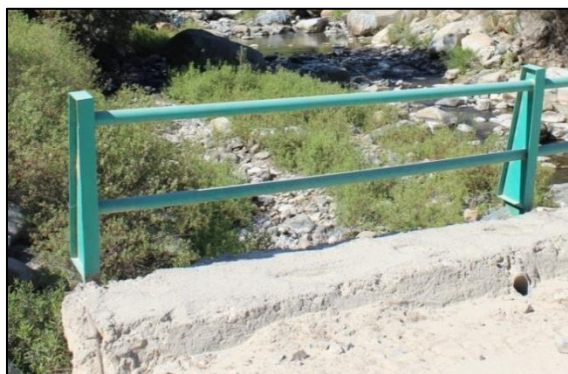
**Figura 4.20 Puente en subCuenca Chipillico**

Las estructuras que necesitan mantenimiento también como podemos observar en la figura 4.20 son los puentes:

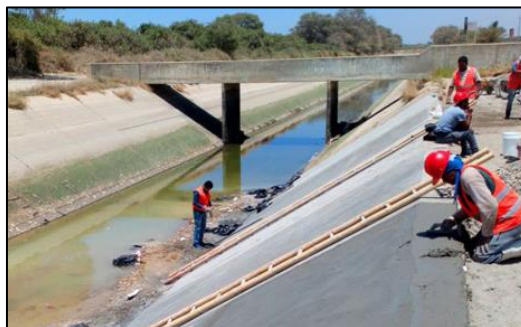
**Figura 4.21 Rehabilitación de losas**

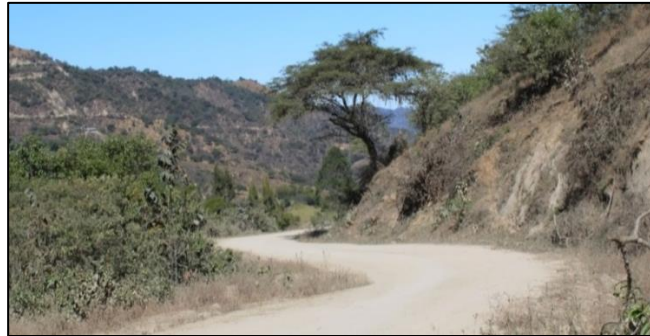
**Figura 4.23 Camino en la SubCuenca Chipillico**

Los caminos en la de estudio son carreteras solo con afirmado como vemos en la figura 4.23, pero en tramos cercanos a Sapolilica, encontramos caminos muy desgastados, los cuales se recomiendan el suministro, transporte, colocación y compactación de los materiales de afirmado sobre la última capa.

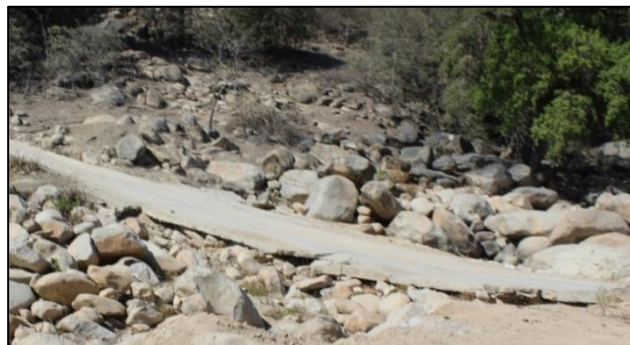
**Figura 4.24 Camino en SubCuenca Chipillico**

Existen badenes en los caminos, pero en muy mal estado como vemos en la figura 4.24, donde las losas de concreto se encuentran deterioradas. La abrasión del agua daña erosiona la base donde encuentran las losas causando un asentamiento dañando la estructura.

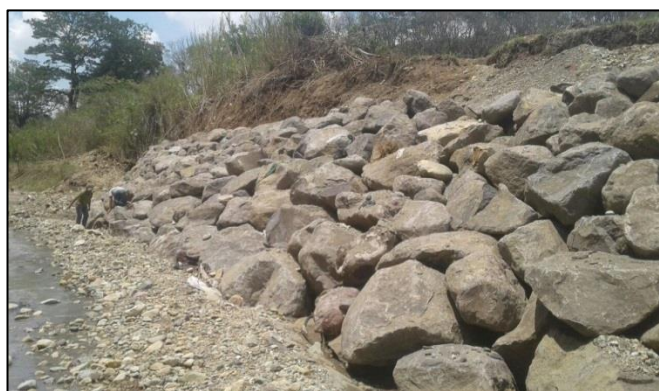
**Figura 4.26 Enrocado para protección de Taludes**

Las rocas existentes que fueron retiradas del cauce del río, deben ser acomodadas como refuerzo, al pie de los taludes como se ven en la figura 4.26, a fin de minimizar en futuras avenidas, que amenazan la estabilidad de los terrenos de cultivo colindantes o zonas pobladas.

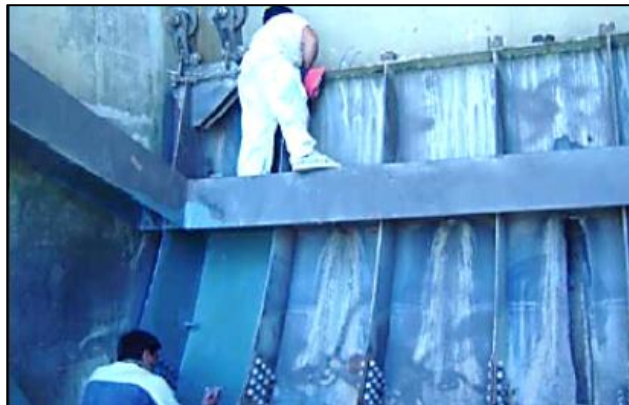
**Figura 4.27 Pintado de compuertas en Represa de Poechos**

- Verificar que no haya ningún elemento obstaculizando con limpieza y extracción de palizada de rejilla de compuertas del aliviadero.
- Verificar el pintado de las compuertas, con pintura epóxica de alta resistencia a diferentes ataques ya que esto prevé la oxidación.
- Limpieza de las válvulas de acero con lija para fierro y escobillas de acero, quitándole todo el óxido y luego pintarlo con pintura anticorrosiva para evitar el óxido y darle mayor durabilidad a las válvulas´.
- Ajuste de los pernos y tuercas para que las válvulas se encuentren operativas en cualquier época del año.
- Aceitar las partes movibles de los equipos.
